Oggetto : videoispezione rete fognaria Renate (Mi)

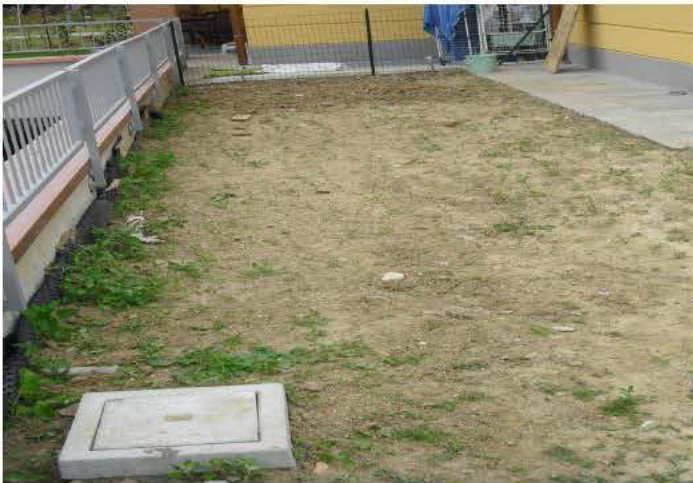
Ingresso per effettuare videoispezione

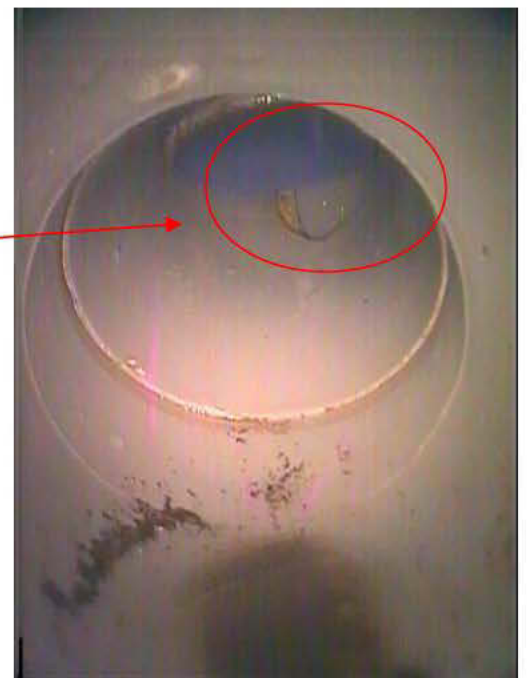
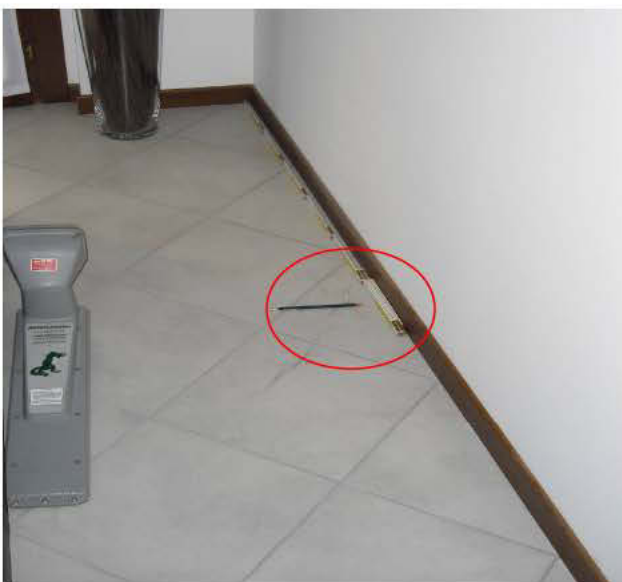
Si è trovato una rottura in corrispondenza della curva che prende la colonna montante delle cucine individuata come segnalato nelle fotografie
