Oggetto : videoispezione rete fognaria.

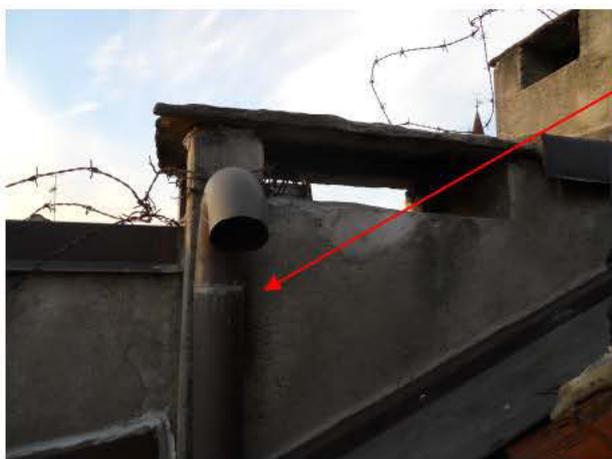
Sopraluogo effettuato causa gorgoglio bagno al 1° piano : la colonna ispezionata , presenta esalatore posizionato sul tetto di dimensioni ridotte, il sifone situato nella cantina al piede della colonna non ha un sfiato il quale causa una pressione internamente alla tubazione quando scaricano i bagni al piano superiore che fa gorgogliare sifoni al 1° piano. La tubazione al 1° piano non è munita di esalatore .

Esalatore della colonna bagni
diametro cm. 6

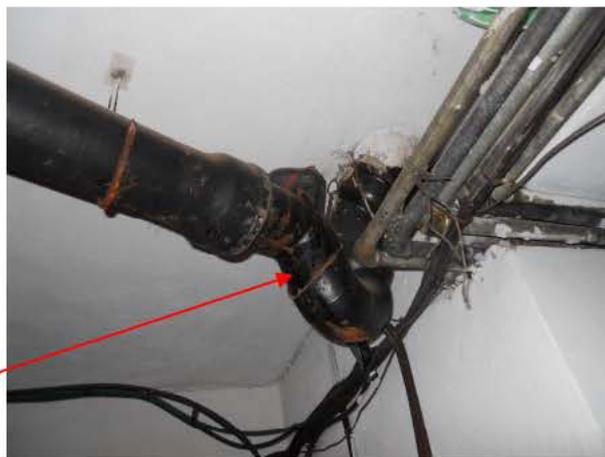
Sifone al piede della colonna
situato nella cantina ristorante

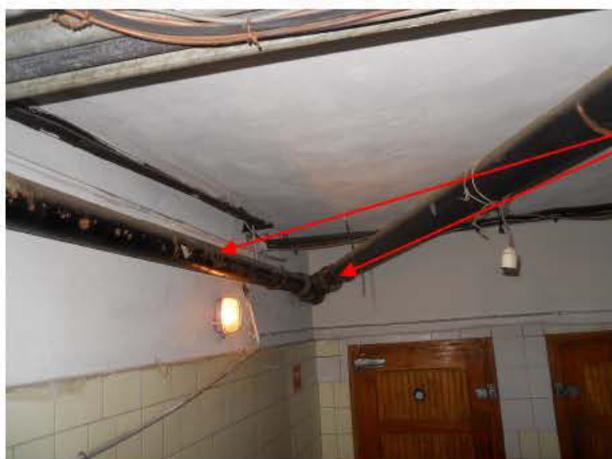
Tratto di tubazione passante nella
cantina ristorante

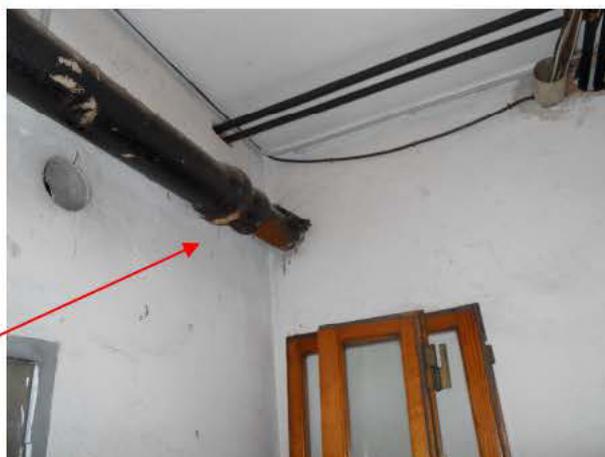
Tubazione passante corridoio
cantine.
