Oggetto : videoispezione rete fognaria

Esalatore ispezionato lato destro
(4° ispezione)

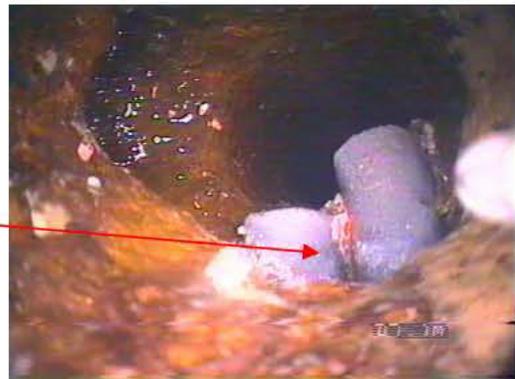
Abbiamo incontrato a circa mt
19.50 dal tetto e mt. 7.10 dalla
cantina due scarichi in plastica
che creano una ostruzione .
