Oggetto : videoispezione canne fumarie .

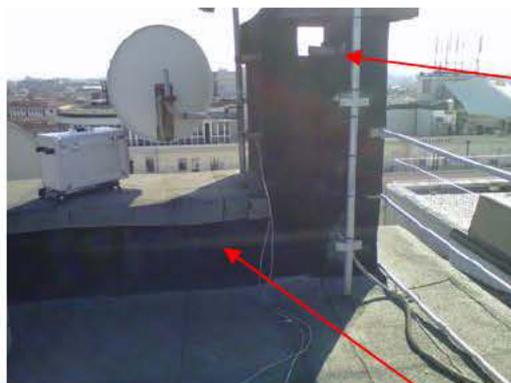
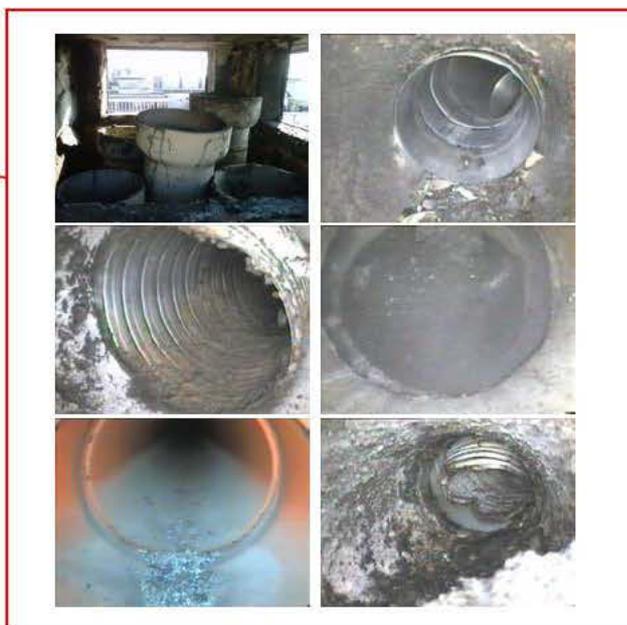
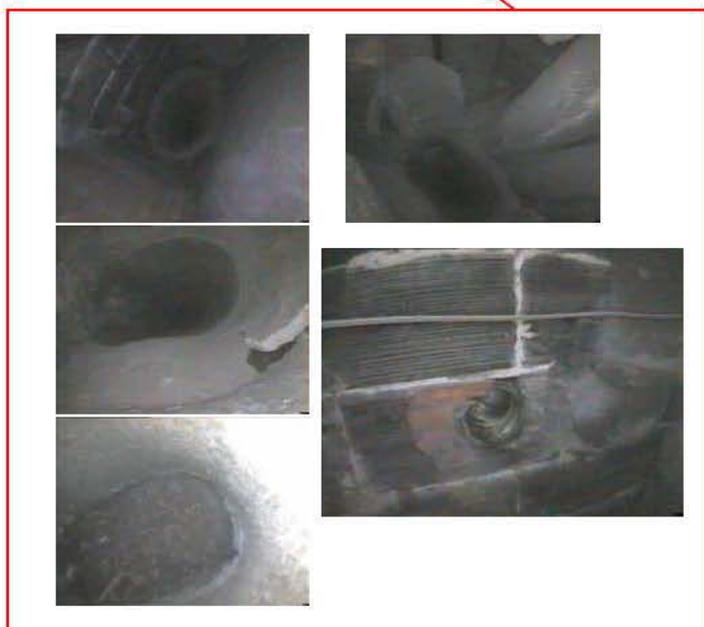
A seguito alla videoispezione effettuata per cercare la canna fumaria del Sig.           piano, abbiamo riscontrato che le canne in uso non sono più a norma a causa di tratti mancanti e confluenza nello stesso camino .  
Oltre alle canne fumarie, abbiamo trovato che le cappe di aspirazione cucine confluiscono nel cassonetto mancante di canna fumaria in parte.
